# 安全報告書2017

多摩モノレール

多摩都市モノレール株式会社

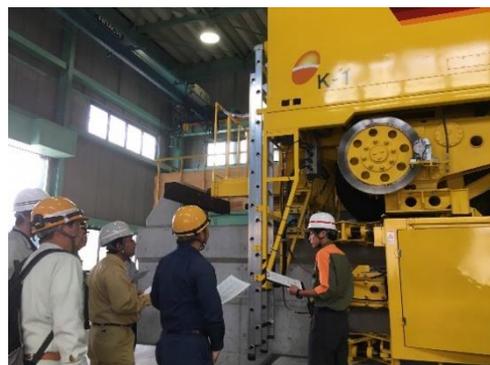
工事用車両の取扱い説明状況

当社では、運行に関わる工事等に携わる協力会社や、軌道設備等の点検を行う車両を取り扱う協力会社に対しては資格制度を設けています。この資格取得の講習会では作業を安全に行えるよう、社員が直接協力会社へ指導しています。

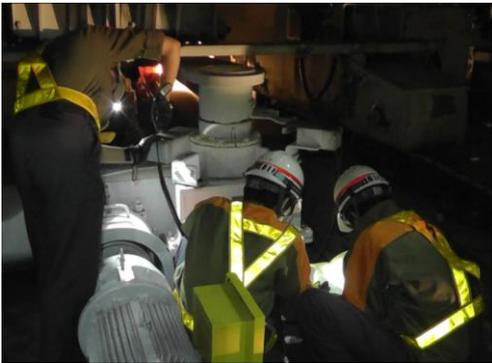
分岐器故障現場状況

平成28年10月に運輸部・総務部・安全管理推進室合同での分岐器故障復旧訓練を実施しました。

訓練では、目標時間内に故障原因を特定し、復旧作業を完了できるかを確認するとともに、お客様への情報提供や関係者への情報伝達が円滑に行えるかについても確認しました。この他、分岐器故障対応時に各部署がどのような作業を行っているかについて理解を深めるため、現場毎に撮影した動画を編集し、各部署で見られるようにしました。

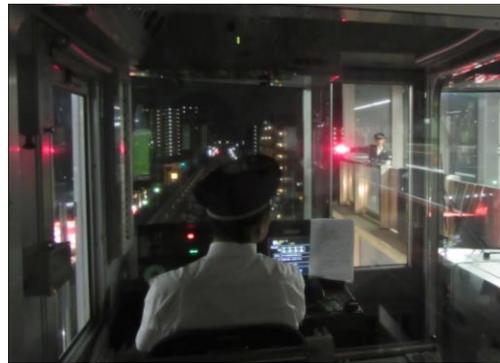
列車退行運転状況

- ① 列車の退行運転訓練
- ② 高松～上北台駅間のき電停止及び送電訓練
- ③ 分岐器故障復旧訓練
- ④ お客様への情報提供、関係機関・マスコミ対応訓練
- ⑤ 情報伝達訓練

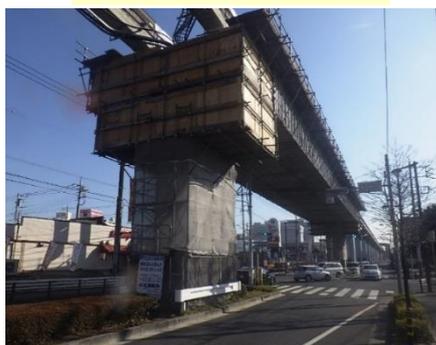
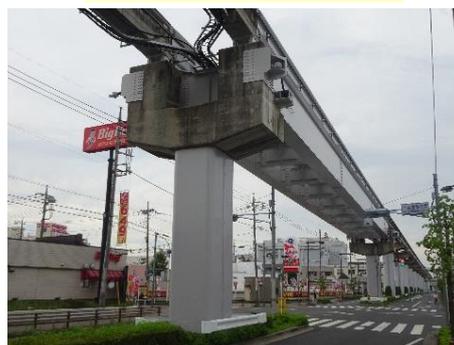
鋼軌道桁塗装塗替工事

モノレールの安全な走行を支える軌道設備を常に健全な状態に維持するため、東京都と協力して、平成 28 年度は鋼軌道桁の塗装塗替えを 1 橋、R C 支柱の補修を 10 基で実施しました。

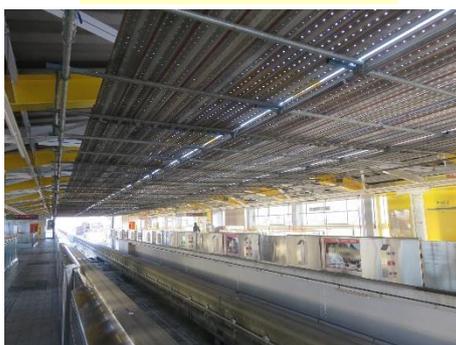
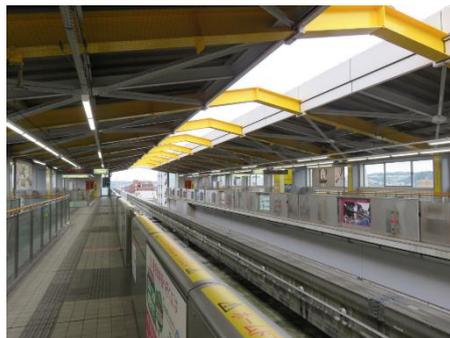
### 駅舎塗装塗替工事

東京都と協力して、平成 28 年度は駅舎の塗装塗替えを 3 駅、外壁や軒天等の修繕を 5 駅、エスカレーター更新を 2 駅で実施しました。

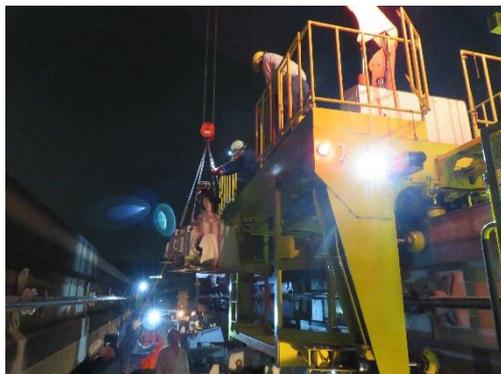
減速機入替作業状況

モノレールの運行を支える分岐器は、予防保全のため計画的に各装置を更新しています。平成28年度は高松の分岐器で減速機10基オーバーホールを実施しました。

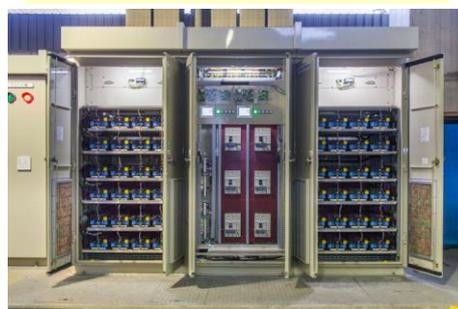
非常走行用蓄電池

平成28年6月に、日野変電所に「電力貯蔵装置」を導入しました。

災害などにより、電力会社からの送電が停止した場合でも、蓄電池から電力を供給することで、駅間に停止した列車を最寄駅までの自力走行が可能となりました。

さて、平成28年度の当社の安全・安心を徹底する取組として、ハード面では日野変電所に「電力貯蔵装置」を導入しました。本装置導入により電力会社からの送電が停止した場合であっても、非常走行用電池により電力供給することで、駅間に停止した列車を最寄駅までの自力走行が可能となりました。また、東京都と連携し施設や設備の改修・更新等を計画的に進めていますが、昨年度は高松駅分岐器の駆動装置（減速機）更新工事等を実施し、更なる安全運行の確保に努めました。ソフト面では、災害時の事業継続体制を整備するため、社員の安否を迅速に把握する安否確認サービスを導入したほか、分岐器故障により駅間で列車が停止したことを想定し、お客様救出や分岐器復旧等の異常時訓練を実施し、日頃からの安全に対する準備や心構えを確認いたしました。

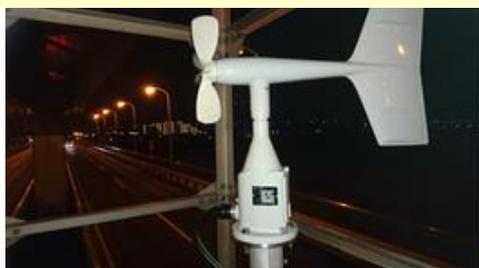
風向風速計

多摩川及び高松駅に風速計を、本社敷地内及び東中野変電所敷地内に地震計を設置しています。これにより気象情報を正確に把握しています。

沿線に風速計を設けて、常に風速の監視を行っています。これにより下表の規定値を超える強風が発生した場合には運転を規制することで安全の確保に努めています。

毎秒 20m 以上	状況により運転を一時見合わせます。
毎秒 25m 以上	直ちに運転を中止します。

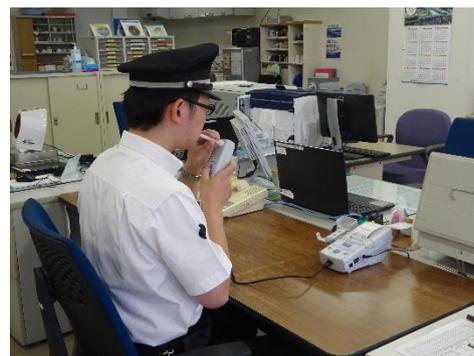
#### アルコール検知器による測定

また、運営基地内で車両を運転する入換運転士に対しても、同様の測定・点呼を実施しています。

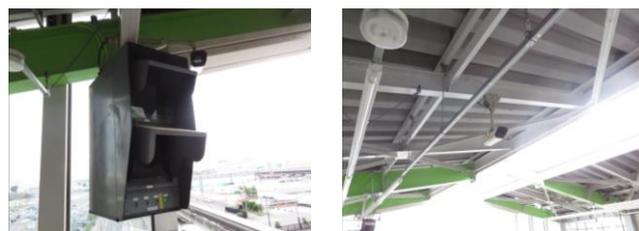
#### ホームテレビモニター・監視カメラ

当社では開業時からお客様の転落事故を防止するため、全駅に可動式安全柵（ホームドア）を設置しています。安全柵は車両のドアと連動して開閉します。各駅の安全柵は指令管理所で監視され、故障やいたずらの状況もテレビモニターにより確認しています。

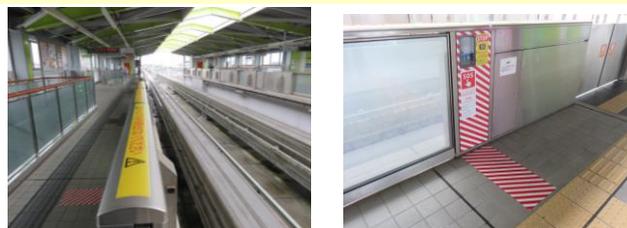
#### ホームドアラッピングと非常停止押ボタン等の明確化

ホーム上での一層の安全性向上のため、安全設備の周知や改善を行っています。ホーム接近時に「ホームドアから離れてお待ちください。」という注意を促すアナウンスの追加やホームドアへ注意喚起のラッピングを施すとともに、非常停止押ボタン及びインターホンの位置を明確化しました。

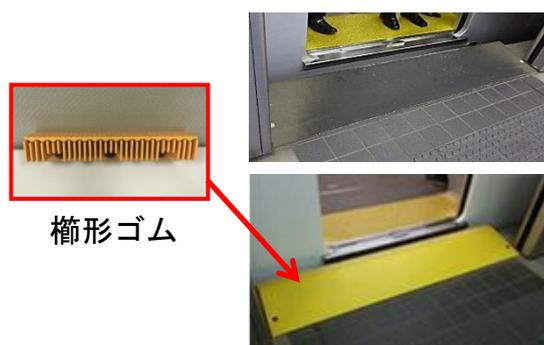
#### スロープ付乗降口（各ホーム 2 箇所）に設置

車椅子やベビーカーをご利用のお客様のためにモノレールとホームの間にはスロープを設置しているほか、お客様からお申し出があった場合にはモノレールとホームの間に渡り板（持ち運び式）を設置します。

平成 28 年度にモノレールとホームの隙間を解消するため楕形ゴムによるスロープの改良を実施しました。

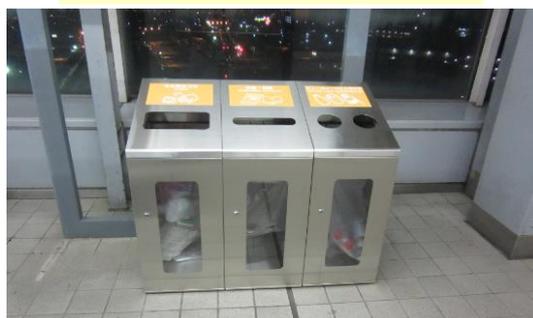
中身が見える透明ゴミ箱

お年寄りから子供まで利用しやすくするためにゴミ箱の高さを低くし、また、テロ対策として箱内の見える化を進めました。

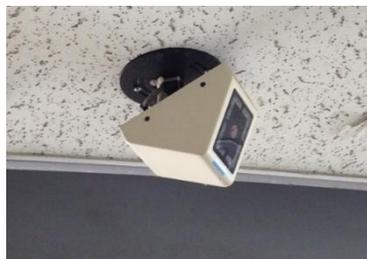
#### 防犯カメラ・駅事務室テレビモニタ

有人駅及び無人駅のお客様にも安心してご利用いただけるように各駅の主要箇所にカメラを設置（19駅 295箇所）しています。

なお、録画した映像については、万が一、犯罪等が発生した場合の状況確認等に活用しています。

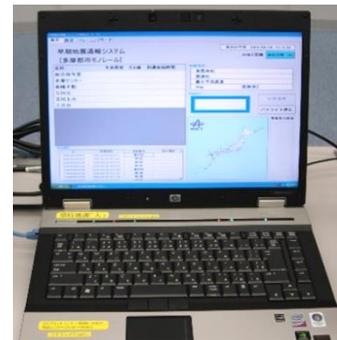
早期地震通報システム端末

緊急地震速報を活用した早期地震通報システムを当社指令管理所に導入し、沿線 6 地点(指令管理所、多摩センター、高幡不動、立川北、玉川上水、上北台)での予測震度及び予測到達時刻を表示できるようにしています。

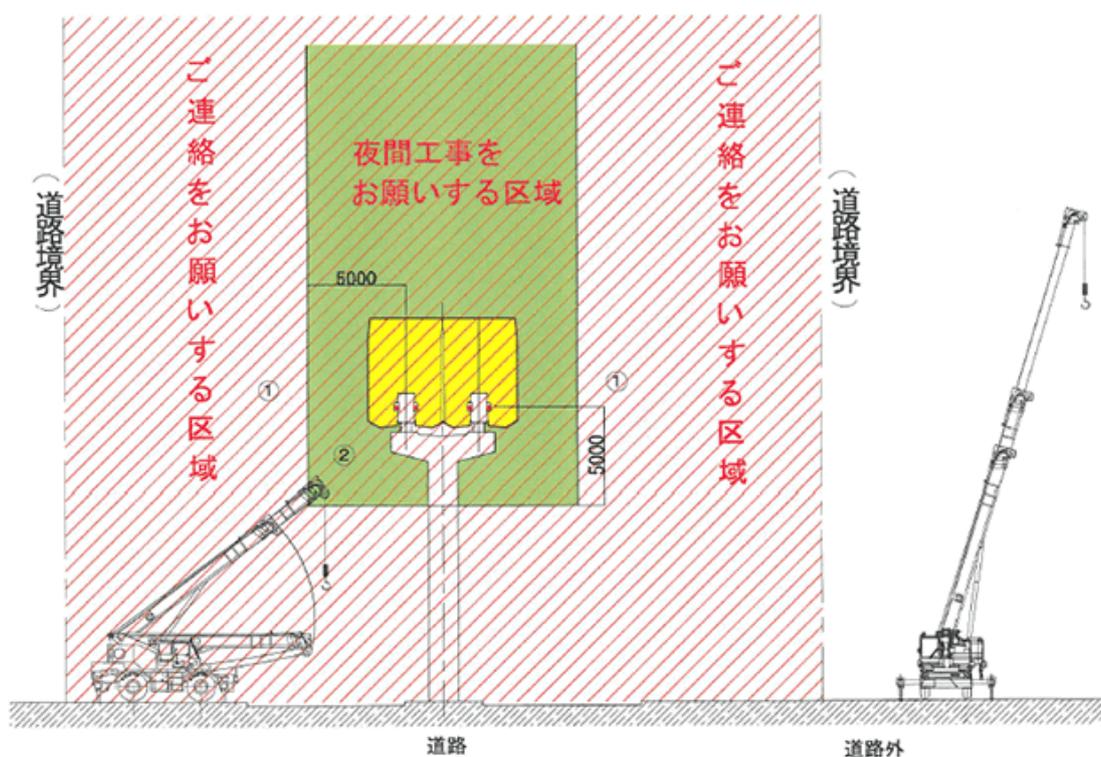
多摩都市モノレールは、列車が橋げたを跨いだ形で走行しており、橋げたの側面には高圧電気（直流 1,500 ボルト）が送電されている電車線が設置されています。

建設機械等が橋げたに近付くと感電事故が発生するおそれがあり、大変危険です。また、モノレールに近接した場所での工事は、モノレールの運行に支障を及ぼすおそれがあります。

下図に示す範囲で工事の計画・施工を計画されている場合は、モノレールの事故防止と安全運行のため、事前に当社へご連絡をくださるようホームページなどにより周知を行っています。

- ① **ご連絡をお願いする区域**  
道路外の沿道工事で、クレーンなどの建設機械が の区域に入る恐れのある工事
- ② **モノレール車両への接触や感電事故が発生する恐れがあるため、夜間工事（1時から4時）をお願いする区域**
- モノレール建築限界**

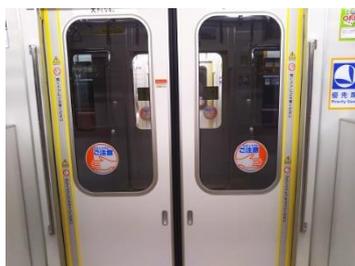
車内出入り口扉の両脇の戸袋への引き込まれ防止のため、ステッカーにて注意喚起しております。

表示は大人を目線と子供の目線で表示を変更し、材質についても滑りやすいものを採用いたしました。
