# 安全報告書2019

多摩モノレール

多摩都市モノレール株式会社

# 安 全 報 告 書

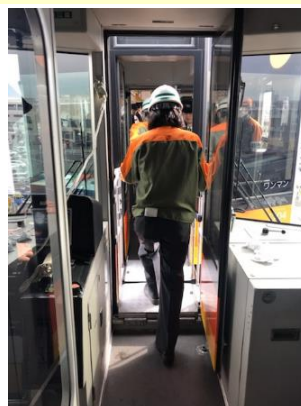
#### 旅客救出訓練の状況（縦取り装置）

引き込み線及び基地線を使用した旅客救出訓練を12月に実施しました。落雷により列車ブレーキが故障し駅間停止列車が発生。救援列車を連結して縦取り装置（橋）を渡し、お客様を救助。その後、連結した列車を基地まで走行する訓練を実施しました。

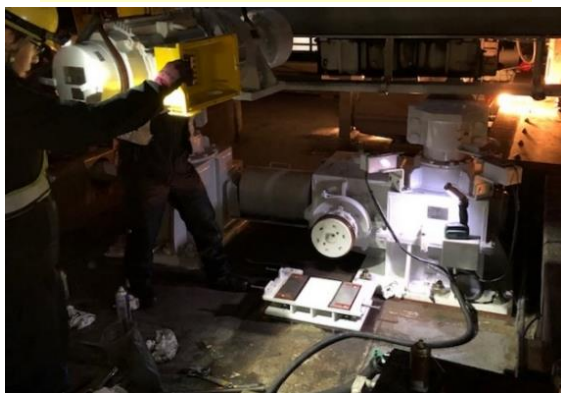
駆動モータ交換作業状況

モノレールの運行を支える分岐器は、予防保全のため計画的に各装置の更新を実施しています。2018年度は上北台の分岐器で駆動装置の交換、減速機のオーバーホールを実施しています。また、本線分岐器全ての継目板の交換を実施しています。

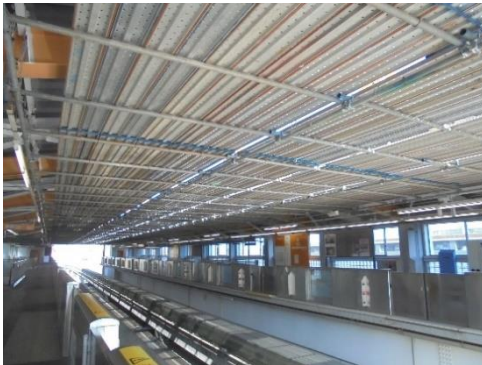
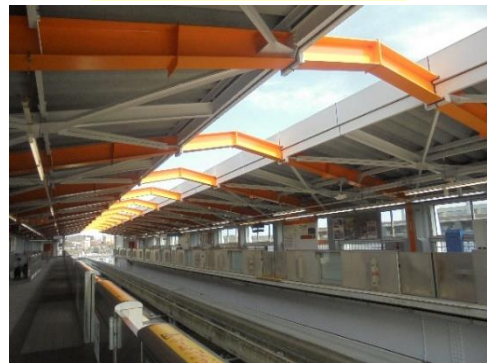
### 駅舎塗装塗替工事

駅舎については、お客様及び駅舎下道路の安全を確保するために、駅舎本体・通路部の塗装や躯体の修繕工事を計画的に実施しています。

東京都と協力して、2018年度は塗装塗替えを 2 駅（松が谷駅、大塚・帝京大学駅）、外壁や軒天等の修繕を 1 駅（立川北駅）、エスカレーター更新を 1 駅（泉体育館駅）で実施しました。

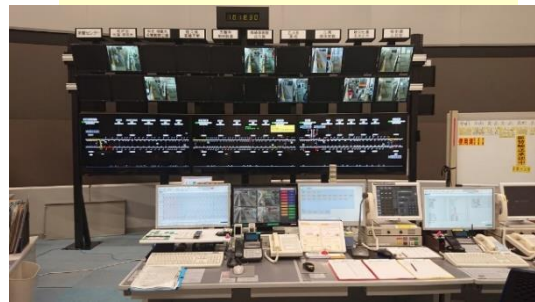
更新後の運行管理システム

開業時から運用し老朽化していた運行管理システム（列車の運行を管理する装置）を更新しました。

更新に伴い、指令員の操作性や異常時対応機能の強化を図ることで安全性が向上しました。

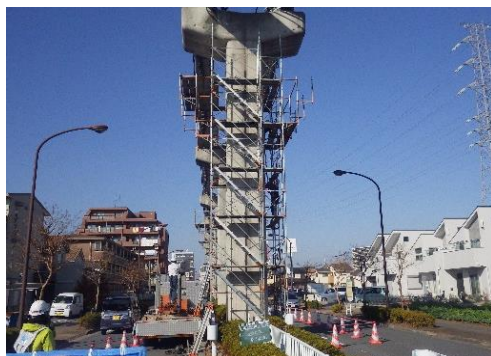
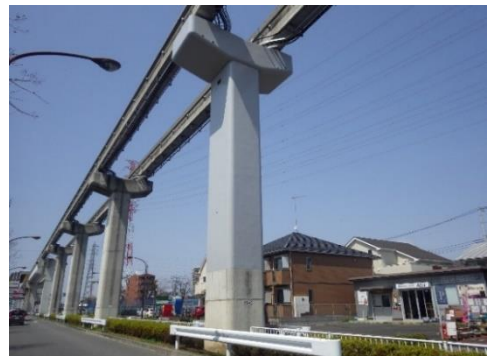
モノレールの安全な走行を支える軌道設備を常に健全な状態に維持するため、東京都と協力して、2018年度は鋼軌道桁のRC支柱の補修を5本実施しました。

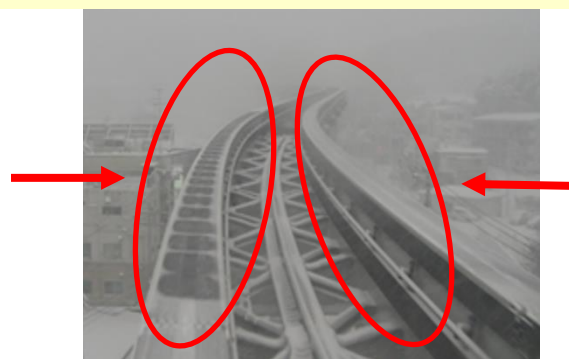
##### 鋼軌道桁内ヒーター設置状況（イメージ）

2018 年 1 月の降雪時に登坂不能のあった勾配区間に凍結防止用 ヒーターを設置したほか、降雪対策詳細取扱マニュアルの制定や凍結防止剤散布装置のノズル改良を行いました。

ヒーターあり  
【上り勾配区間】

降雪による軌道桁凍結は、上り勾配におけるタイヤの空転・滑走の原因となります。上り勾配の鋼軌道桁にヒーターを設置し凍結防止に努めています。

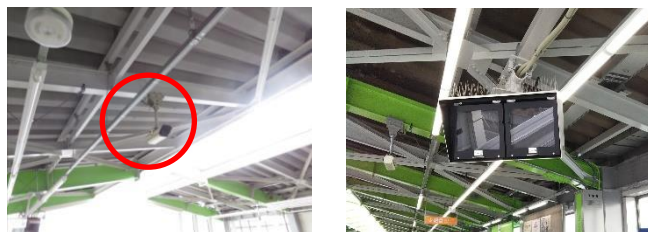
#### 監視カメラ・ホームテレビモニタ

当社では開業時から、バリアフリー設備として全駅にエレベーターを設置しています。また、お客様の転落事故を防止するため、全駅にホームドアを設置しています。ホームドアは車両のドアと連動して開閉します。各駅のホームドアは乗務員及び指令センターで監視され、故障やいたずらの状況もテレビモニタにより確認しています。

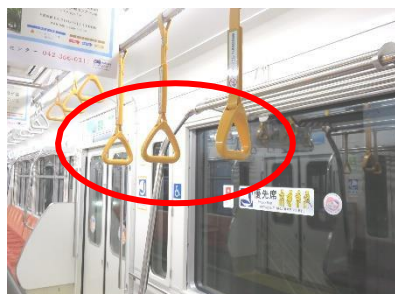
### A つり革（優先席部）

優先席部のつり革を識別できる色（黄色）とし、他のスペースのつり革よりも長めのつり革を採用しています。

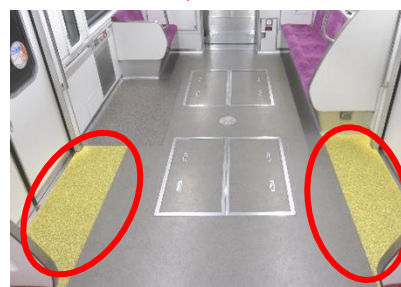
C

乗降口端部の床面は周囲の床面とのコントラストを確保し、識別できる色（黄色）とし、更に滑りにくい素材を使用しています。

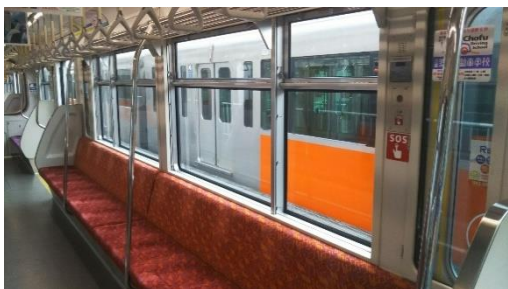
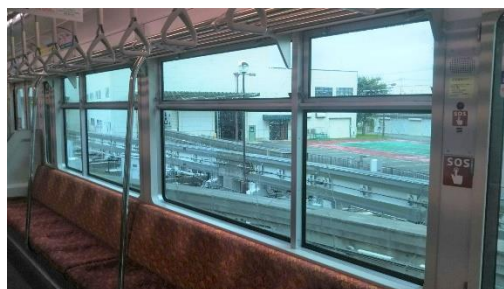
客室内のガラスを変更しています。

車内環境の改善に向け、２０１８年度末から工事を開始し、約５年間をかけて昨今の温暖化への対応として、ＵＶカット及び遮熱ガラスの導入に取り組めます。

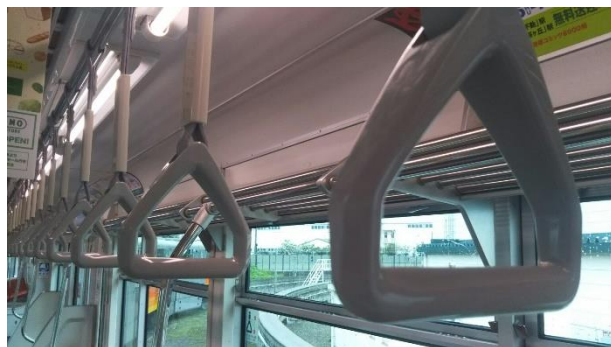
吊り手

さらにモノレール車内の衛生対策とし、抗菌材を練り込んだ吊り手へ変更し、菌の繁殖を防いでいます。

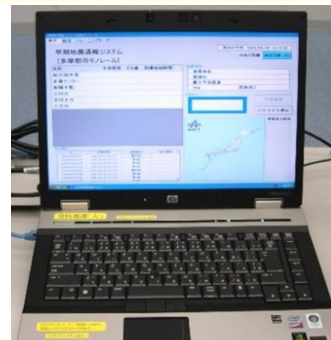
##### 早期地震通報システム端末

緊急地震速報を活用した早期地震通報システムを当社指令センターに導入し、沿線6地点(指令センター、多摩センター、高幡不動、立川北、玉川上水、上北台)での予測震度及び予測到達時刻を表示できるようにしています。

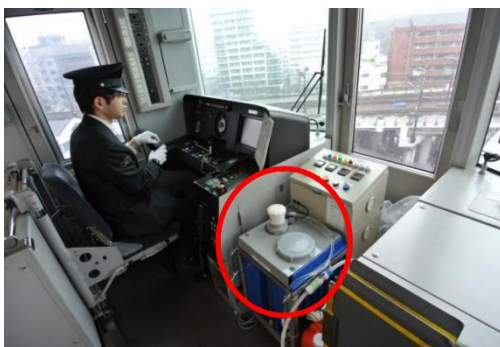
凍結防止剤散布装置

車載式の凍結防止剤散布装置を全車両に搭載し、営業運行中にも凍結防止剤を散布し路面凍結・圧雪の予防に努めています。

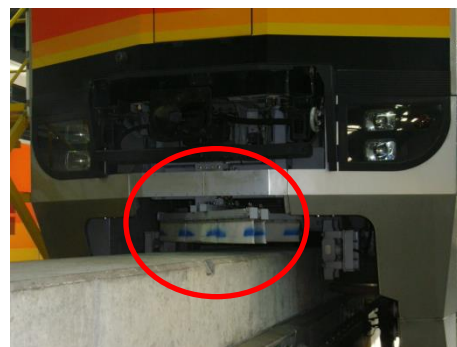
除雪装置

降雪の際に走行桁を除雪するためのブラシが付いた装置を取り付けて運転しています。

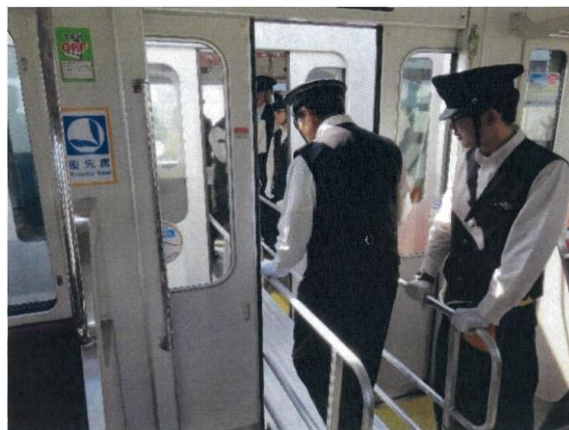
故障し、自走不能になった列車から、隣接線路の自走可能である列車へ移乗していただく方法です。

車両扉を開けて、車両間を渡した橋（横取り装置）から移乗していただき、その列車で駅まで走行します。

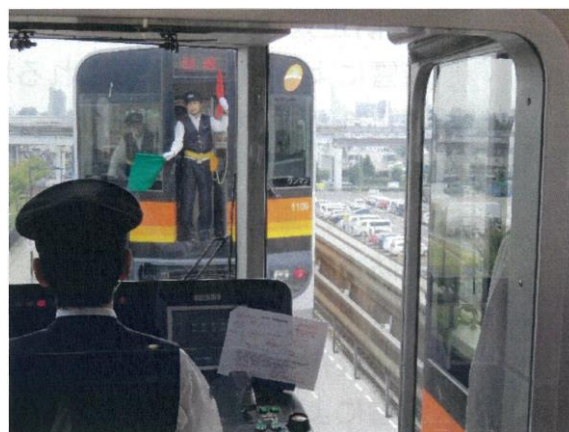
故障し、自走不能となった列車から、連結した列車へ移乗していただく方法です。

連結後、故障列車を牽引し、駅まで走行します。
