# 安全報告書 2024

多摩都市モノレール株式会社

この報告書は、軌道法第 26 条において準用する鉄道事業法第 19 条の 4 に基づき、2023 年度における当社の安全に関する取組状況等を広くご理解いただくためにまとめたものです。

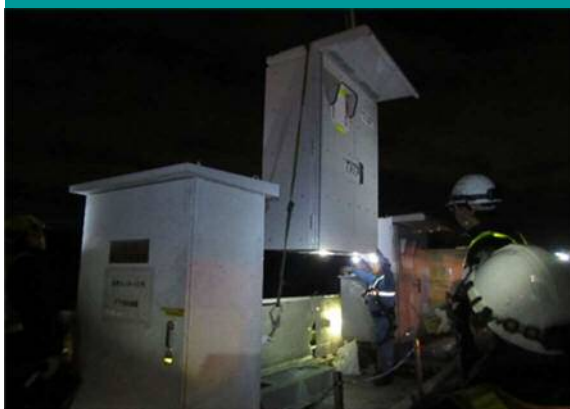
制御装置の交換（多摩センター分岐器）

モノレールの進路変更に必要な分岐器は、予防保全のため計画的に各装置の更新を実施しています。

2023年度は制御装置の交換のほか、減速機（モーターの回転力を伝える装置）のオーバーホール等を実施しました。

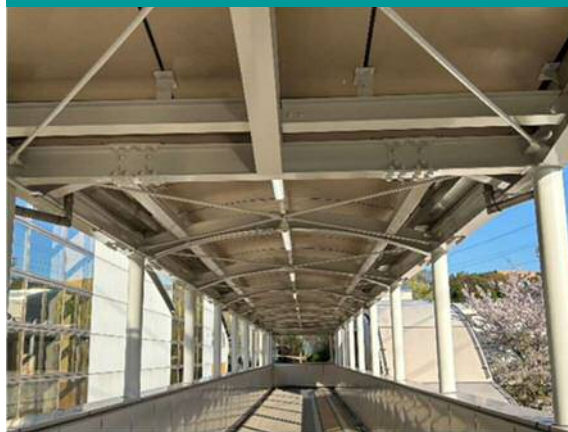
駅舎通路部塗装塗替え（中央大学・明星大学駅）

また、駅舎通路部の塗装塗替え（中央大学・明星大学駅、程久保駅（東側））を実施しました。

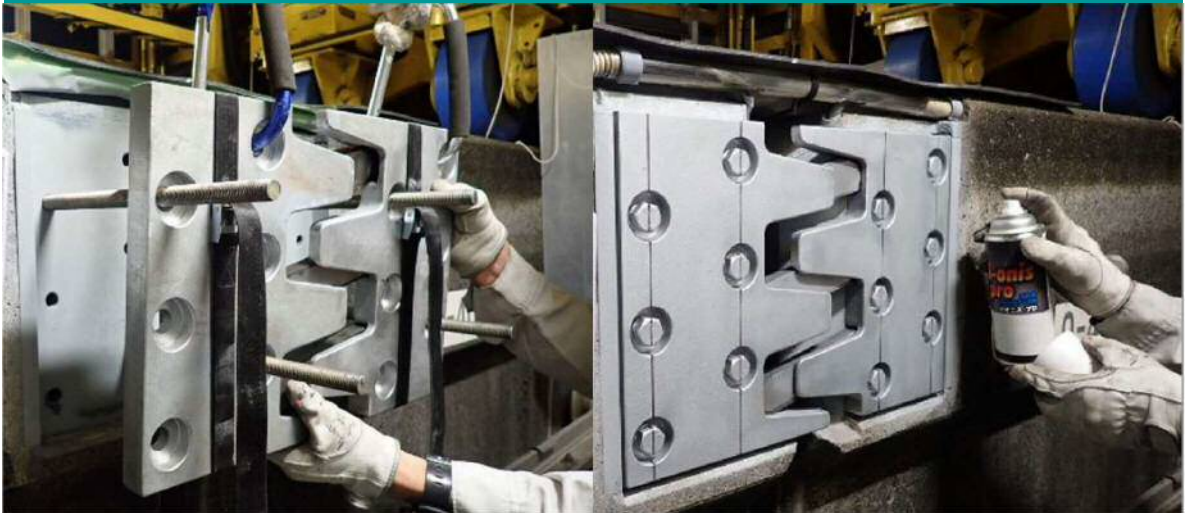
軌道桁伸縮装置更新

モノレールの安全な走行を支える軌道設備を常に健全な状態に維持するため、軌道桁伸縮装置（温度変化による桁の伸縮を吸収する装置）の更新工事等を計画的に実施しています。2023年度は、軌道桁伸縮装置の更新工事を118箇所実施しました。

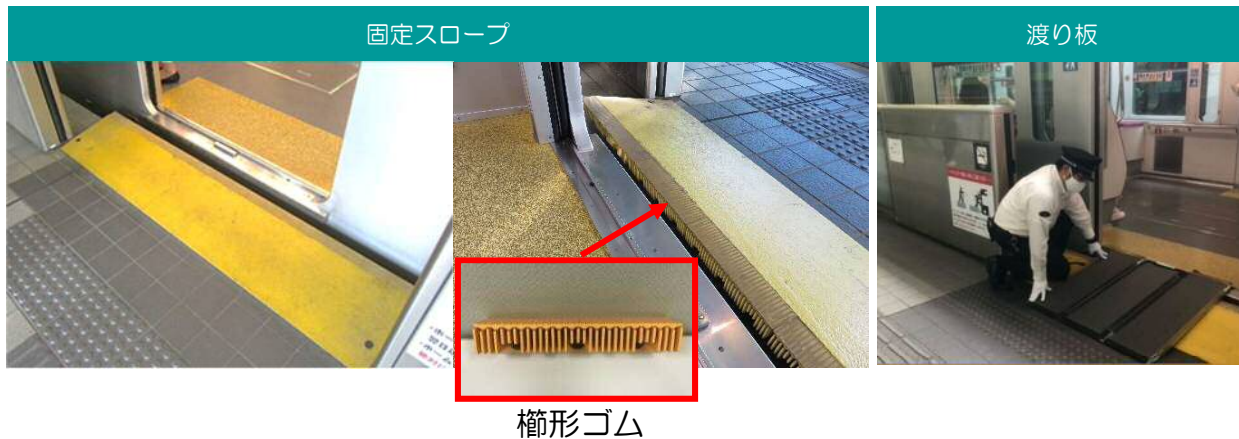
車椅子やベビーカーをご利用のお客様のために、車いす用スペースのある1両目と4両目の乗降口とホームの間には、段差を解消するためのスロープ及び隙間を解消するための楕形ゴムを設置しています。また、お客様からお申し出があった場合には、モノレールとホームの間に渡り板（持ち運び式）を設置します。

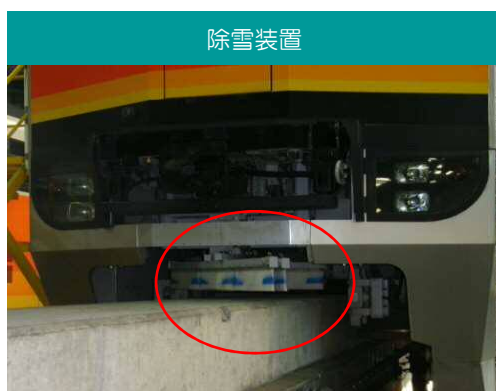
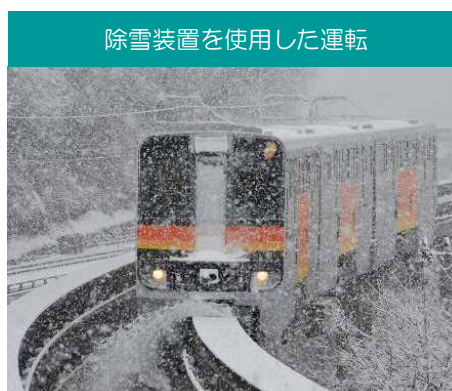
降雪の際に、走行桁を除雪するためのブラシが付いた装置を取付けて運転しています。

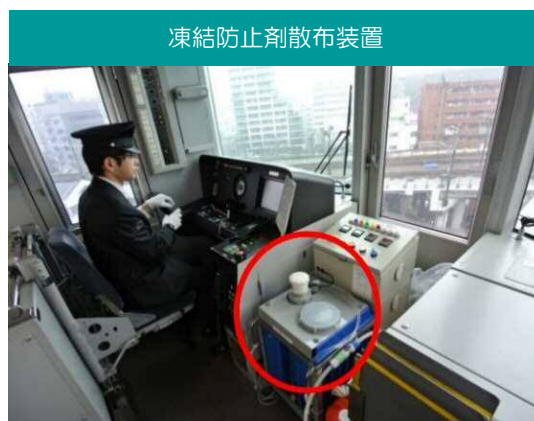
車載式の凍結防止剤散布装置を搭載し、凍結防止剤を散布することにより、路面凍結・圧雪予防に努めています。

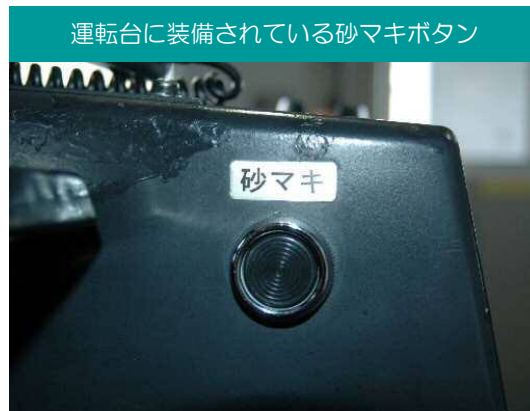
登坂時にはタイヤの空転防止のため、必要に応じて軌道桁に砂を撒きながら運行しています。

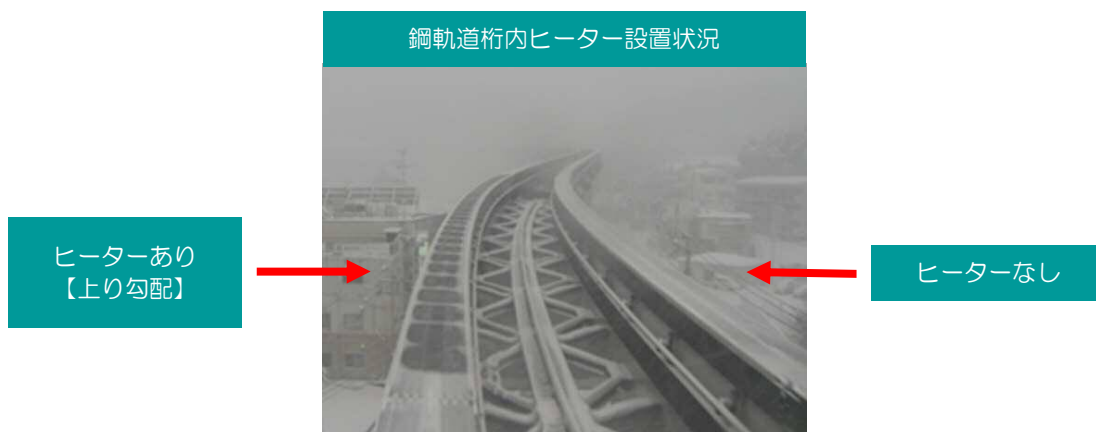
軌道桁凍結は、上り勾配におけるタイヤの空転・滑走の原因となります。

降雪時に車両のスリップが懸念される箇所（計4箇所）に凍結防止ヒーターを設置しています。

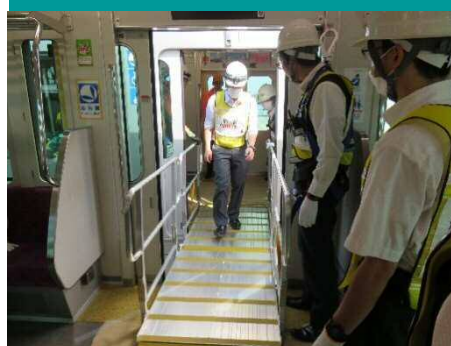
横取り装置を使用した列車間移乗

故障して自走不能になった列車から、隣接線路の自走可能な列車に移乗していただく方法です。車いすご利用のお客様が車いすに乗ったまま移乗できるようにワイド型横取り装置を導入しています。

車両扉を開けて、車両間を渡した橋（横取り装置）で移乗していただき、その列車で駅まで走行します。

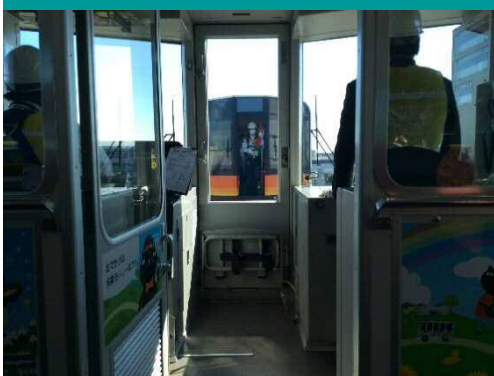
列車連結

故障して自走不能になった列車から、連結した列車へ移乗していただく方法です。連結後、故障列車を牽引又は推進し、駅まで走行します。

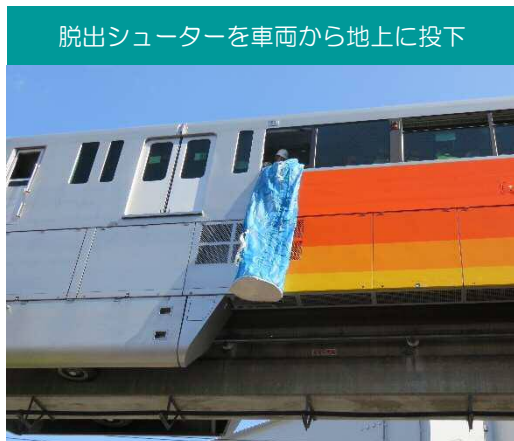
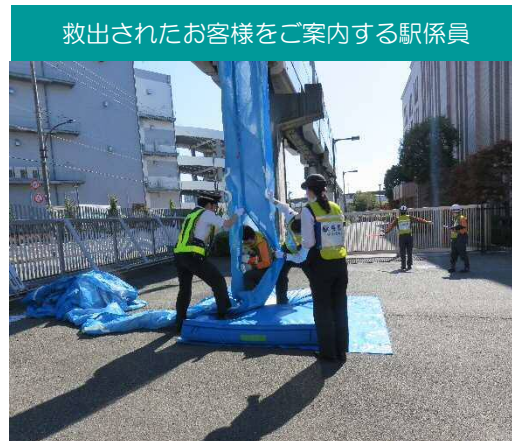
横取り装置や列車連結による救出が行えない場合にもお客様を地上へ救出できるよう、「脱出シューター」の設置を進めています。2024年度までに全編成に設置完了予定です。
