安全報告書2015

多摩モノレール

多摩都市モノレール株式会社
Tokyo Tama Intercity Monorail Co.,Ltd.

安全報告書

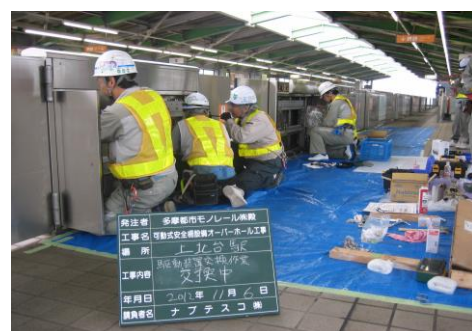
可動式安全柵オーバーホール

平成 24 年度から実施している可動式安全柵（ホームドア）のオーバーホールについては全 19 駅で施工完了しました。

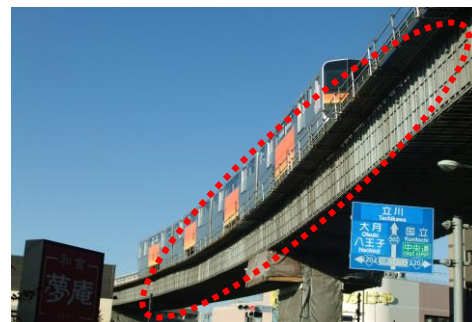
鋼軌道桁塗装用足場設置状況

モノレールの安全な走行を支える軌道設備を常に健全な状態に維持するため、東京都と協力して、平成 26 年度は鋼軌道桁橋の塗装塗替えを 5 橋、PC 軌道桁の補修を 8 桁、分岐器の駆動装置更新を 1 箇所を実施しました。

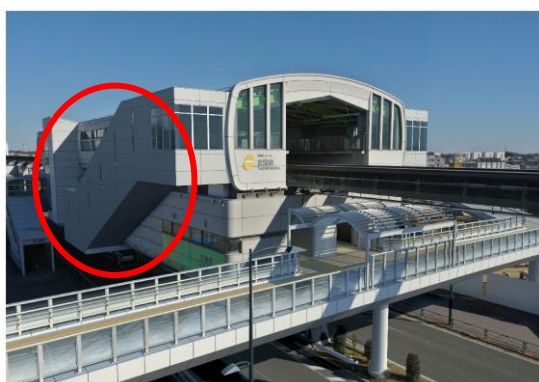
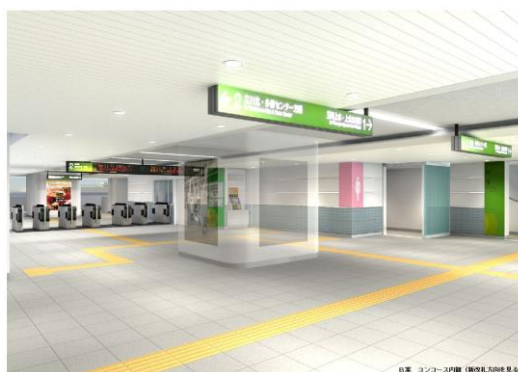
「(仮称)ららぽーと立川立飛」の建設に伴い駅舎改良工事に着手しました。南側改札口を新設し、開発エリアと直結したほか、混雑緩和のためエスカレータ・階段を増設し、ご利用いただくお客様の安全性を考慮した動線を確認し、多客にも対応できる安全な駅舎を目指します。

昇降施設の増設

新設改札口

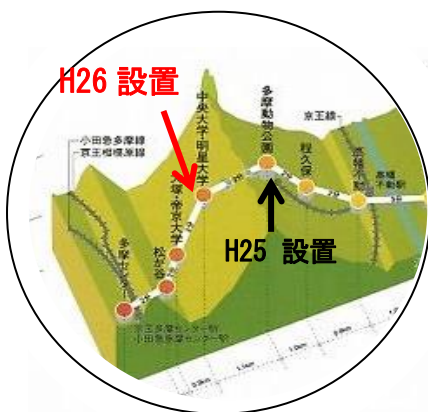
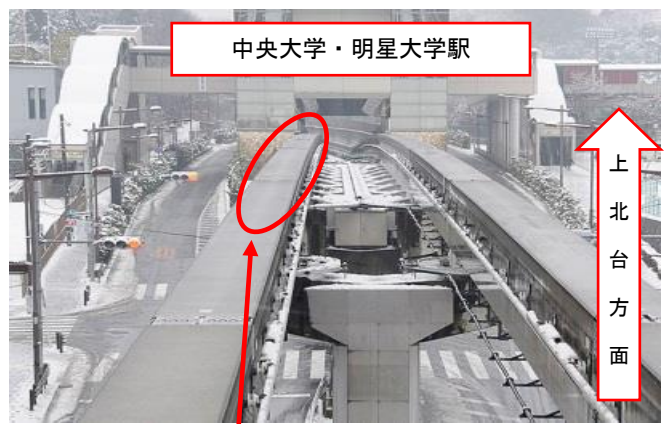
凍結防止用ヒーター設置箇所

降雪時には、圧雪された雪による軌道桁凍結により登坂不能が発生することがあります。

平成 26 年度は、上り勾配の急な鋼軌道桁に凍結防止用ヒーターを増設したほか、更なる対策として、営業列車に搭載可能な『車載式凍結防止剤散布装置』を試作し、効果確認実験を行いました。

⑤鋼軌道桁への凍結防止用ヒーターの設置 (再掲：12 ページ参照)

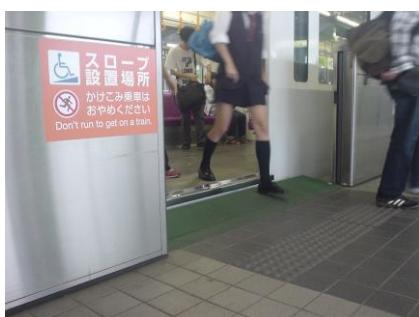
スロープ付乗降口 （各ホーム2箇所に設置）

また、車椅子やベビーカーをご利用のお客様のためにモノレールとホームの間にはスロープを設置しているほか、お客様から申し出があった場合にはモノレールとホームの間に渡り板（持ち運び式）を設置します。

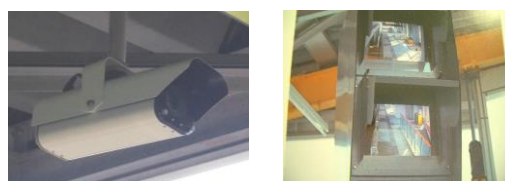
ホーム監視カメラ・モニター

当社では開業時からお客様の転落事故を防止するため、全駅に可動式安全柵（ホームドア）を設置しています。安全柵は車両のドアと連動して開閉します。各駅的安全柵は指令管理所で監視され、故障やいたずらの状況もテレビモニターにより確認しています。

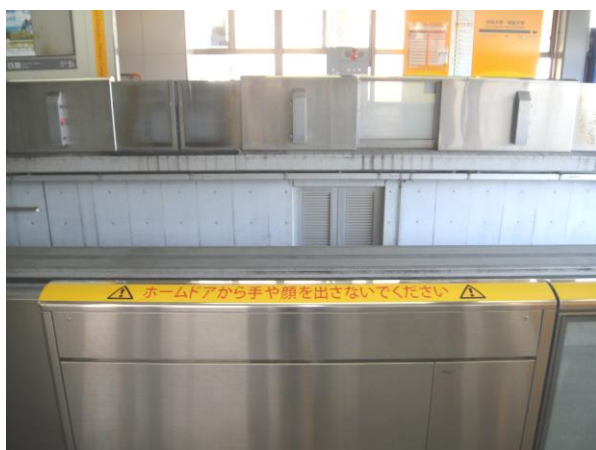
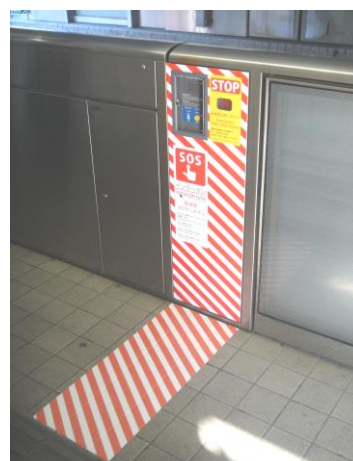
ホームドアラッピングと非常停止押ボタン等の明確化

平成26年度は、『プラットホーム事故0（ゼロ）運動』を実施し、ホーム上での一層の安全向上のため、安全設備の周知や改善を行いました。ホーム接近時に「ホームドアから離れてお待ちください。」という注意を促すアナウンスの増設やホームドアへ注意喚起のラッピングを貼付するとともに、非常停止押ボタン及びインターホンの位置を明確化しました。

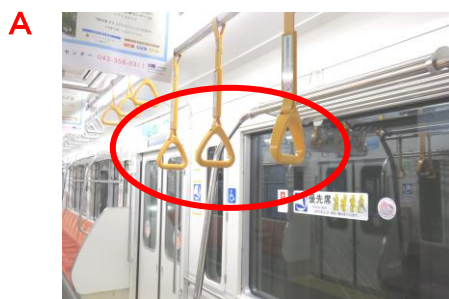
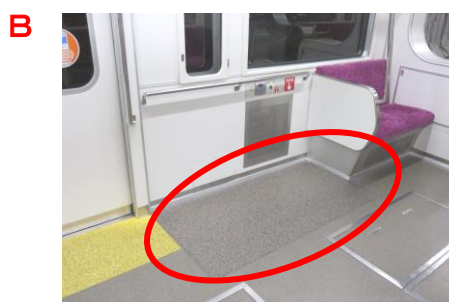
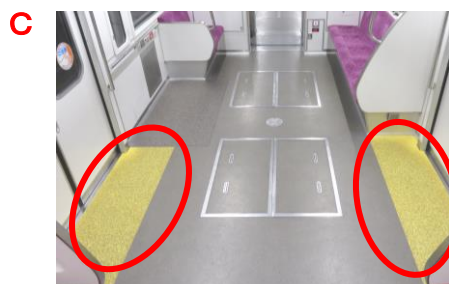
「公共交通機関の車両等に関する移動円滑化整備ガイドライン」（平成 19 年 7 月国土交通省）に基づき、車いすスペース部のつり革及び車両の一部床面の塗色変更等を実施しています。

A つり革（優先席部）

優先席部のつり革を識別できる色（黄色）とし、他のスペースのつり革よりも長めのつり革を採用しています。

B 車いすスペース部

車いすスペース部を明確化するため床色を変更しています。

C 乗降口部

乗降口端部の床面は周囲の床面とのコントラストを確保し、識別できる色（黄色）とし、更に滑りにくい素材を使用しています。

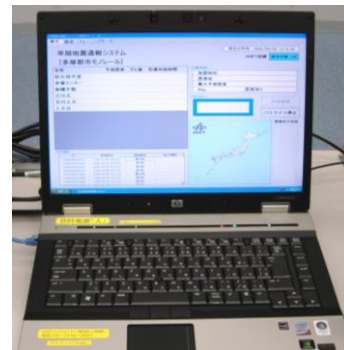
早期地震通報システム

平成 21 年 6 月 1 日から、緊急地震速報を活用した早期地震通報システムを当社指令管理所に導入し、沿線 6 地点(指令管理所、多摩センター、高幡不動、立川北、玉川上水、上北台)での予測震度及び予測到達時刻を表示できるようにしています。

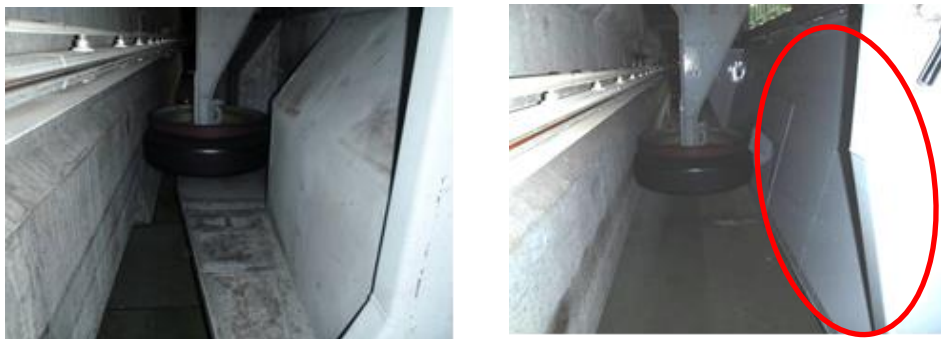
車両スカートの改良（右：改良後）

従来の装置ではカーブ区間での除雪残しにより、走行面が凍結することもありましたが、装置を車両の床下に移設する等の見直しを図ることにより、より確実に除雪が行えるようになりました。さらに、平成 24 年度からは車両側面内部に雪が積もらないようにスカートの改造を開始し、平成 25 年度までに全編成が完了しています。
